القاهرة التاريخية
HISTORIC CAIRO

مشروع ترميم
قصر محمد علي باشا

قصر محمد علي باشا

تدهور وإزدهار

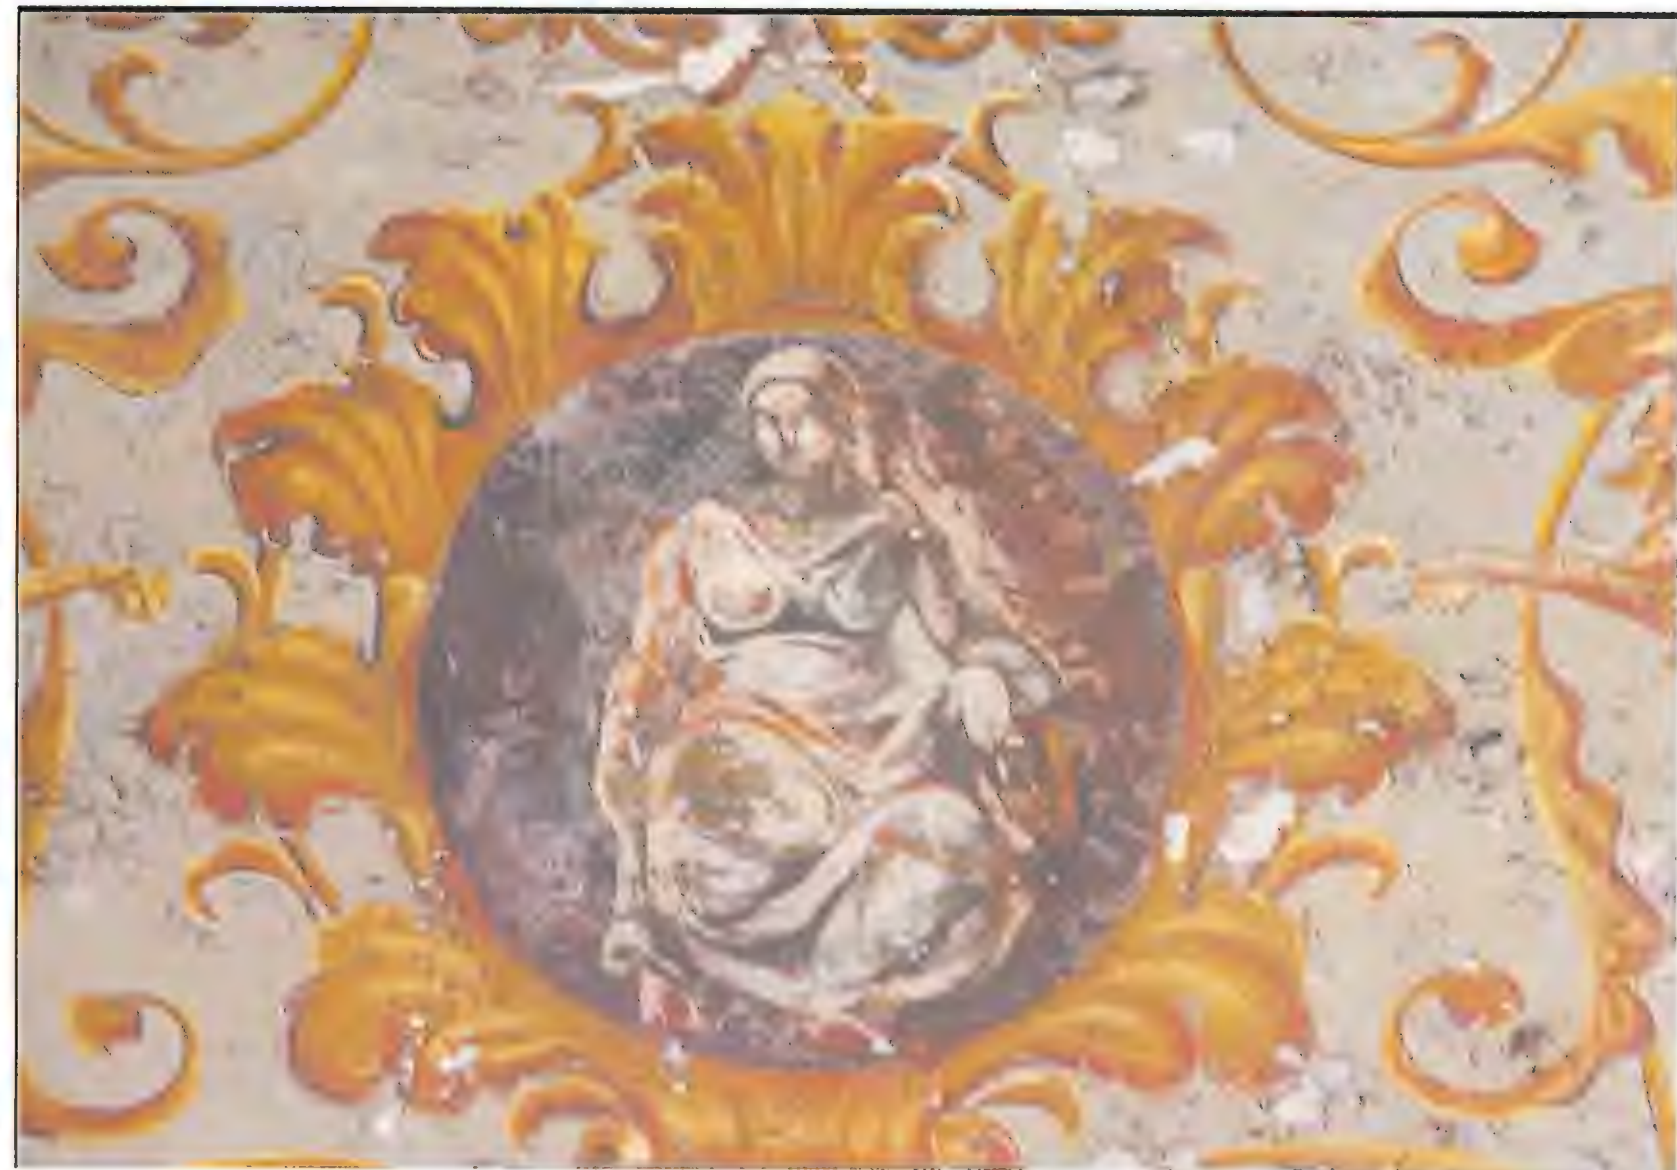
تصوير بالاشعة فوق البنفسجية لقبة امام الغرف

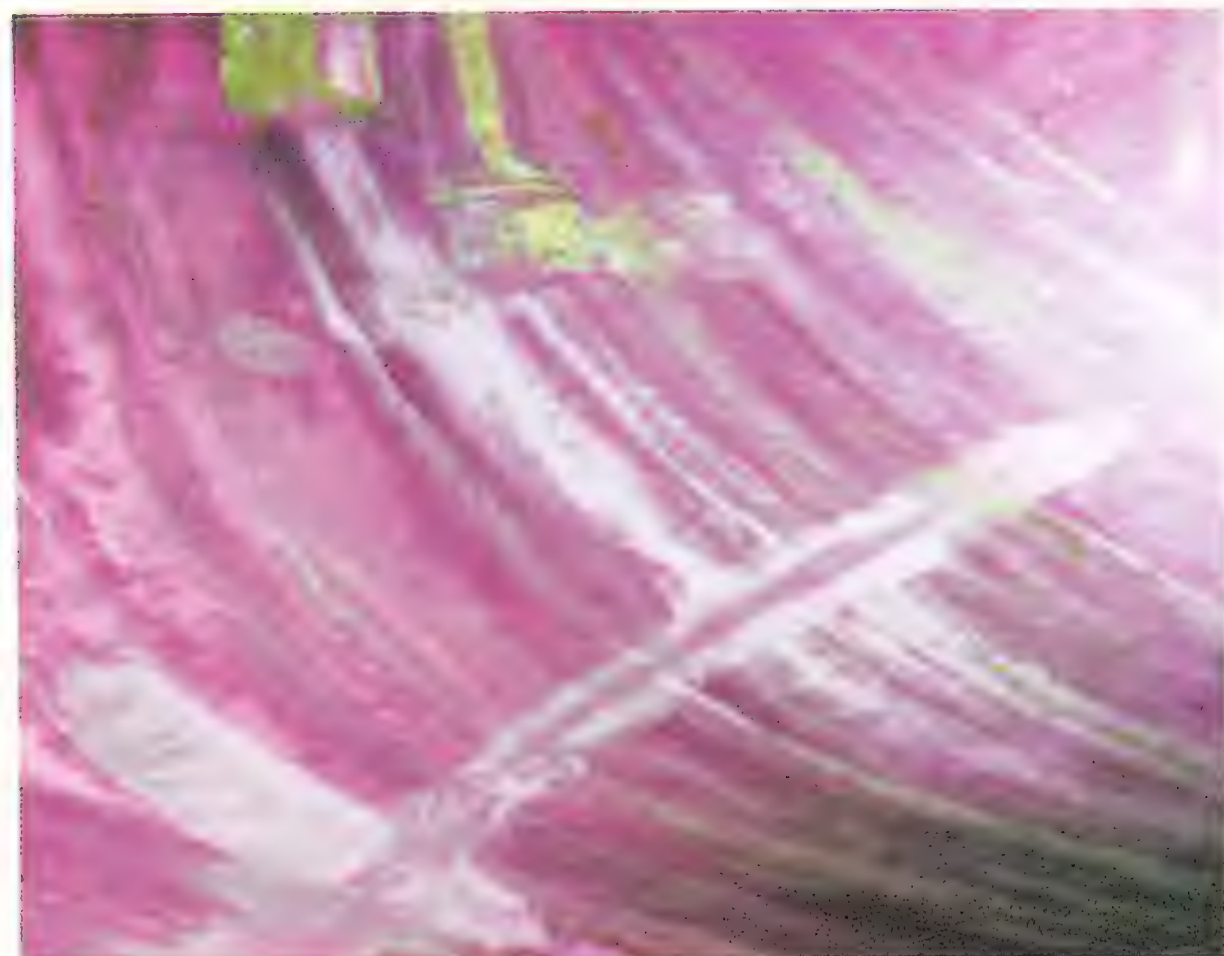
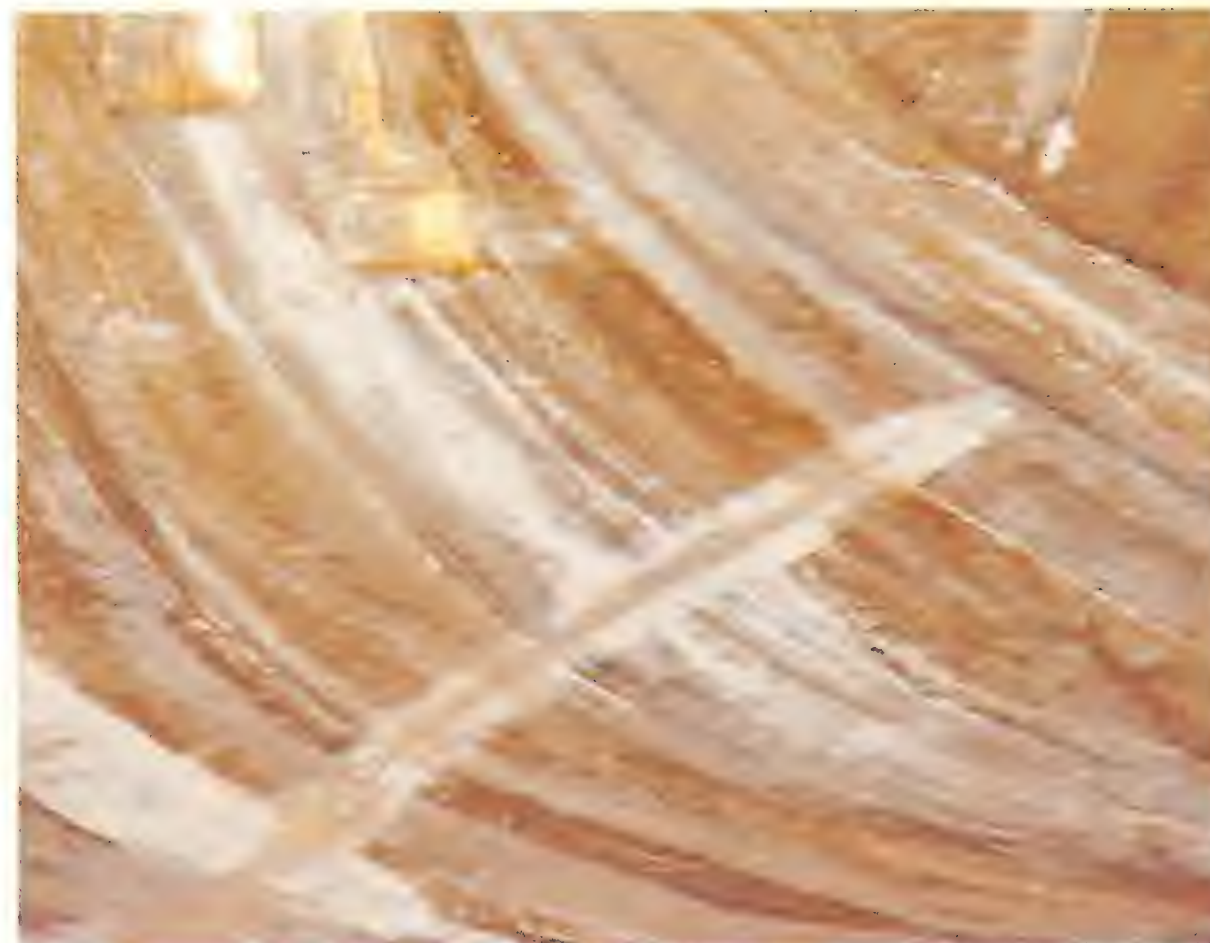
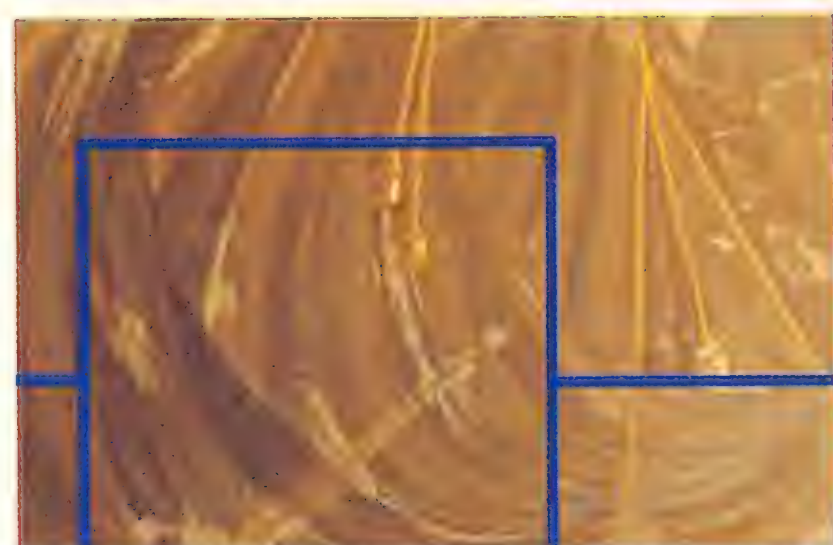
قشور لونية وتشققات

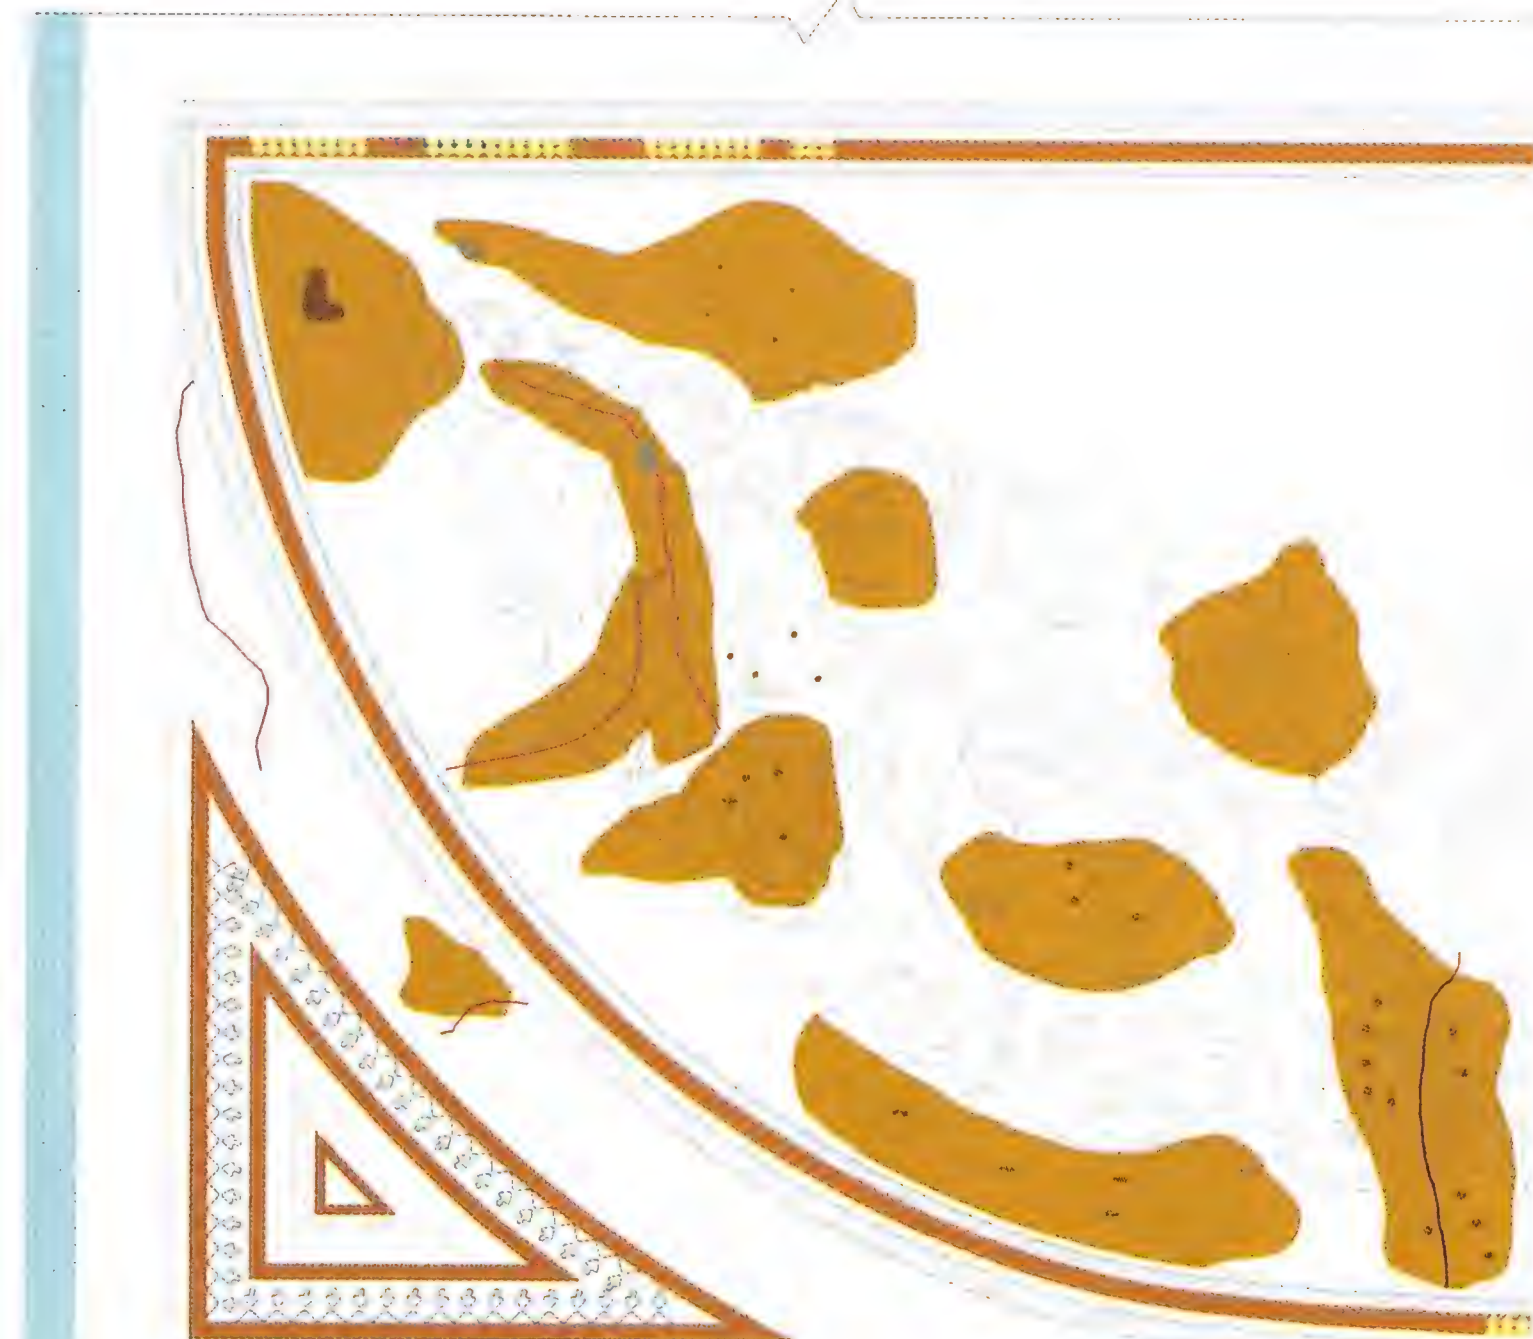
- أجزاء مفقودة في الزخارف الخشبية
- أجزاء مفقودة في اللون وطبقة التحضير
- ألوان مفقودة
- شروخ
- شروخ شعرية
- أجزاء مكسورة ومنفصلة
- ألوان تالفة
- ألوان مضافة
- قشور لونية
- إتساخات
- قشور في الألوان المضافة

القبّة الغربية قبل الترميم

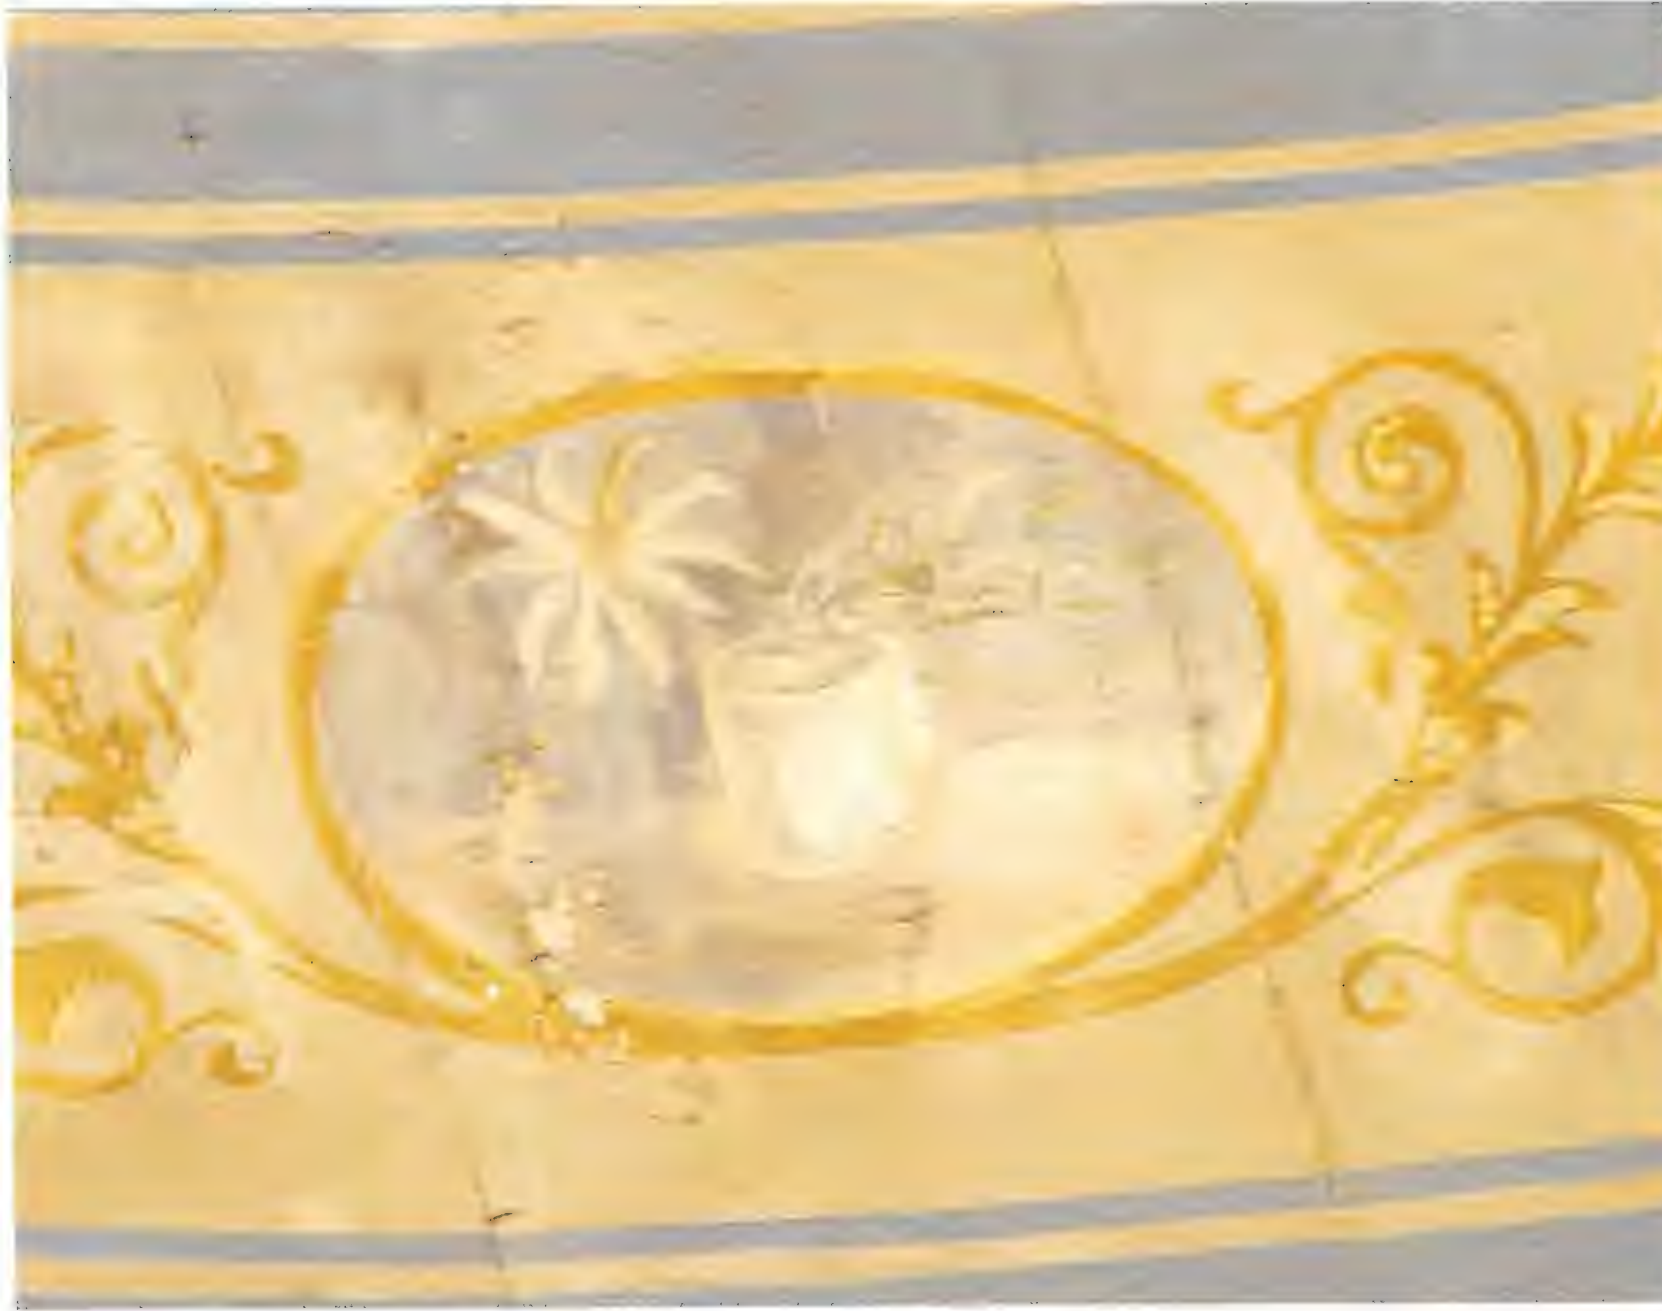
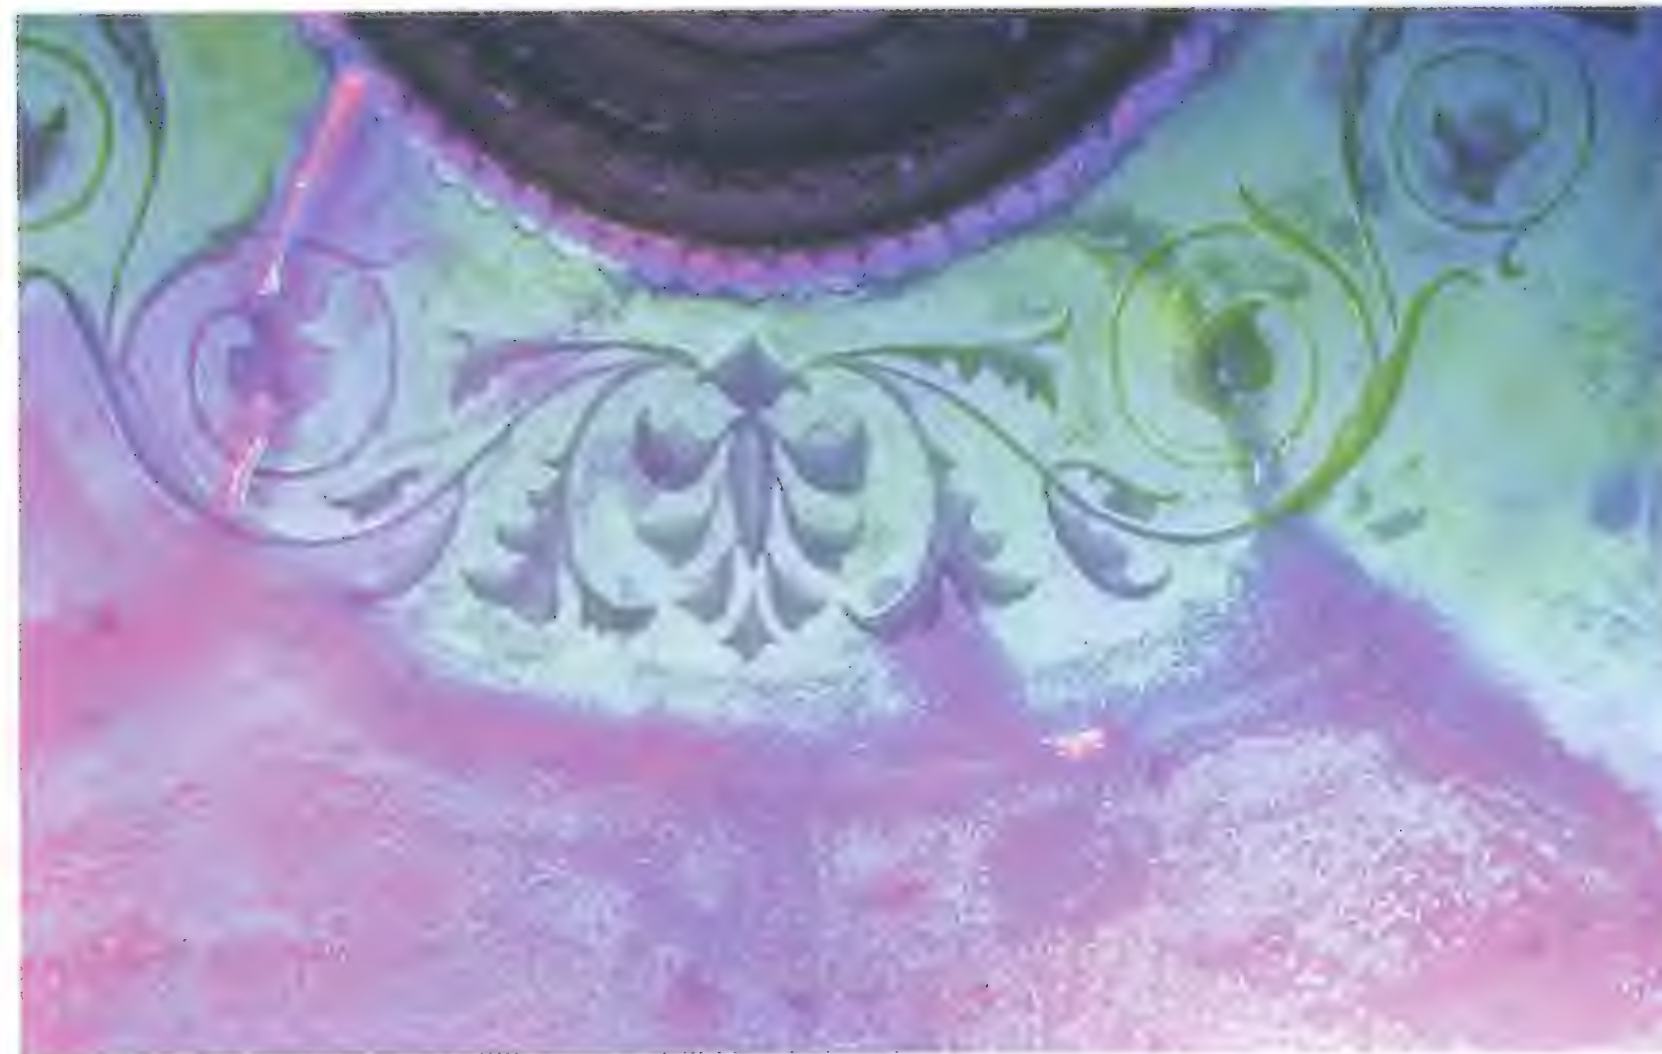
التصوير بالأشعة فوق البنفسجية لمعرفة الألوان
المضافة من الأصلية

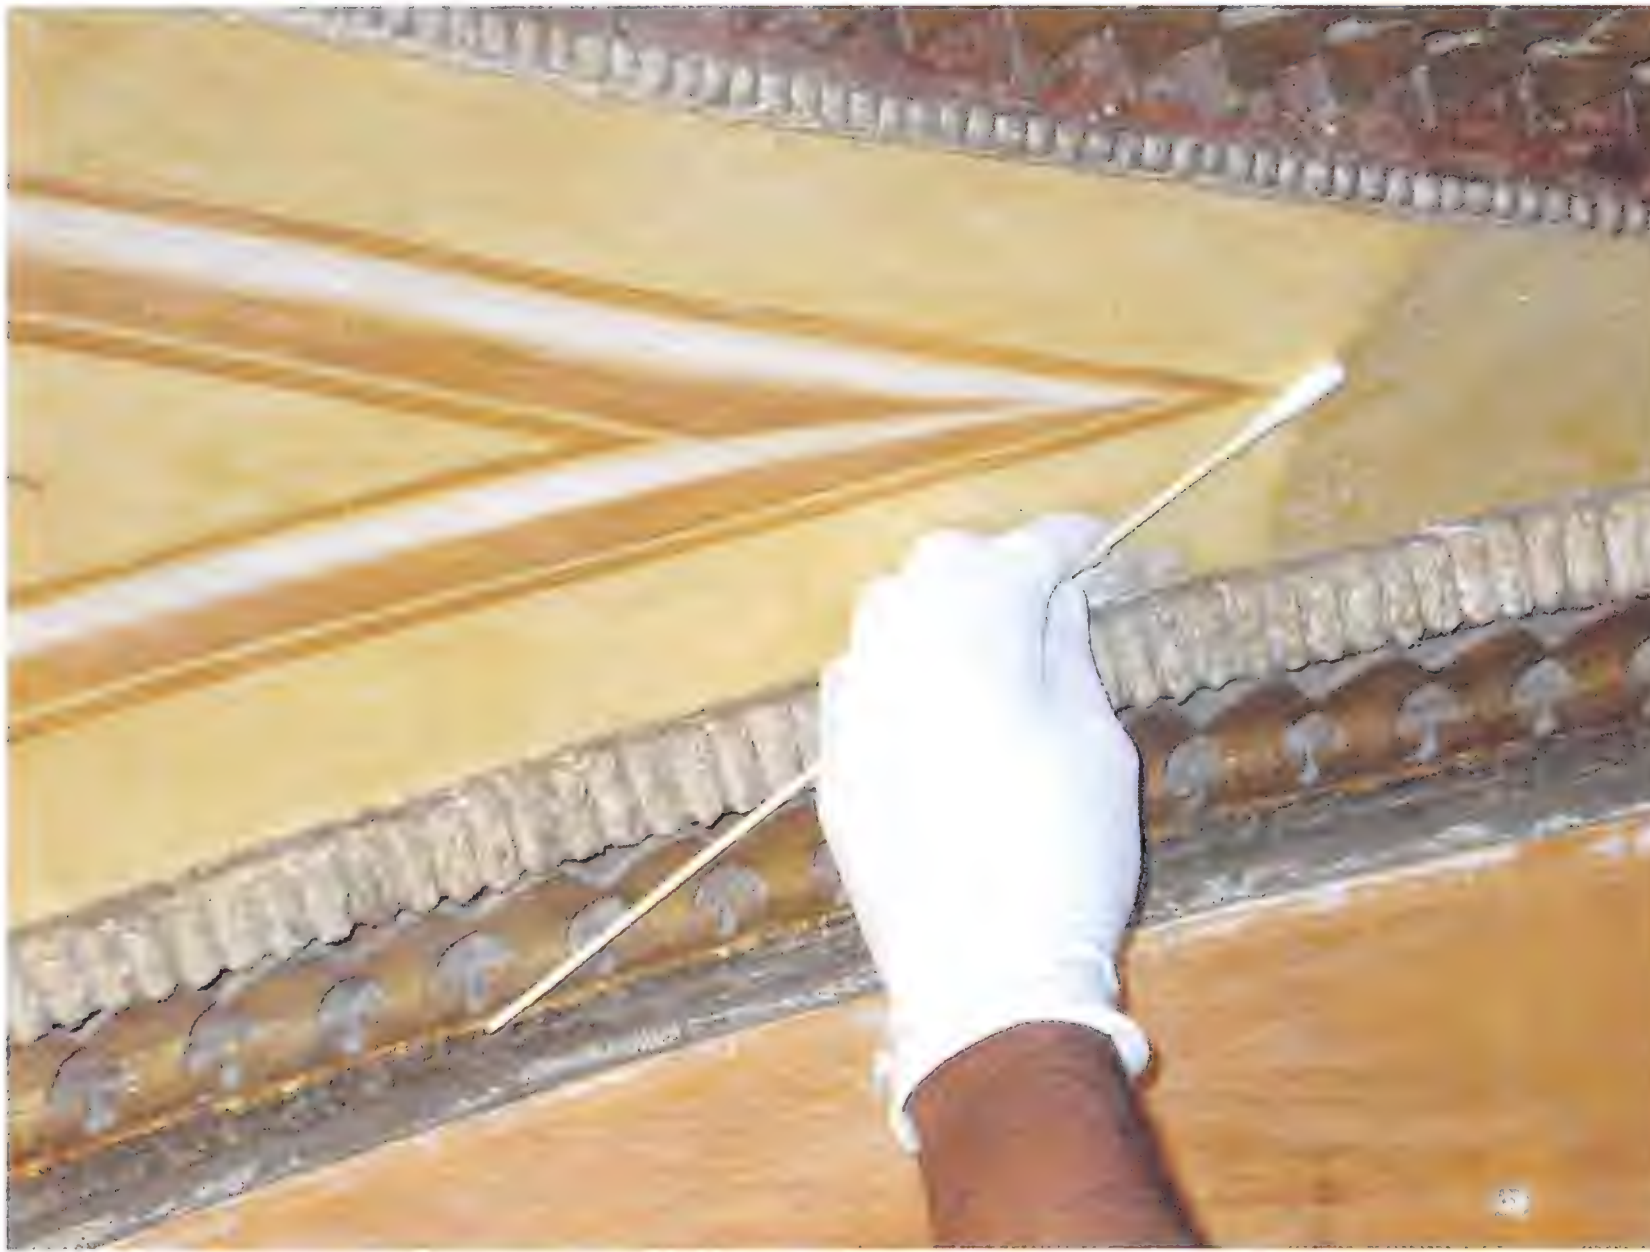
أثناء التنظيف الكيميائي

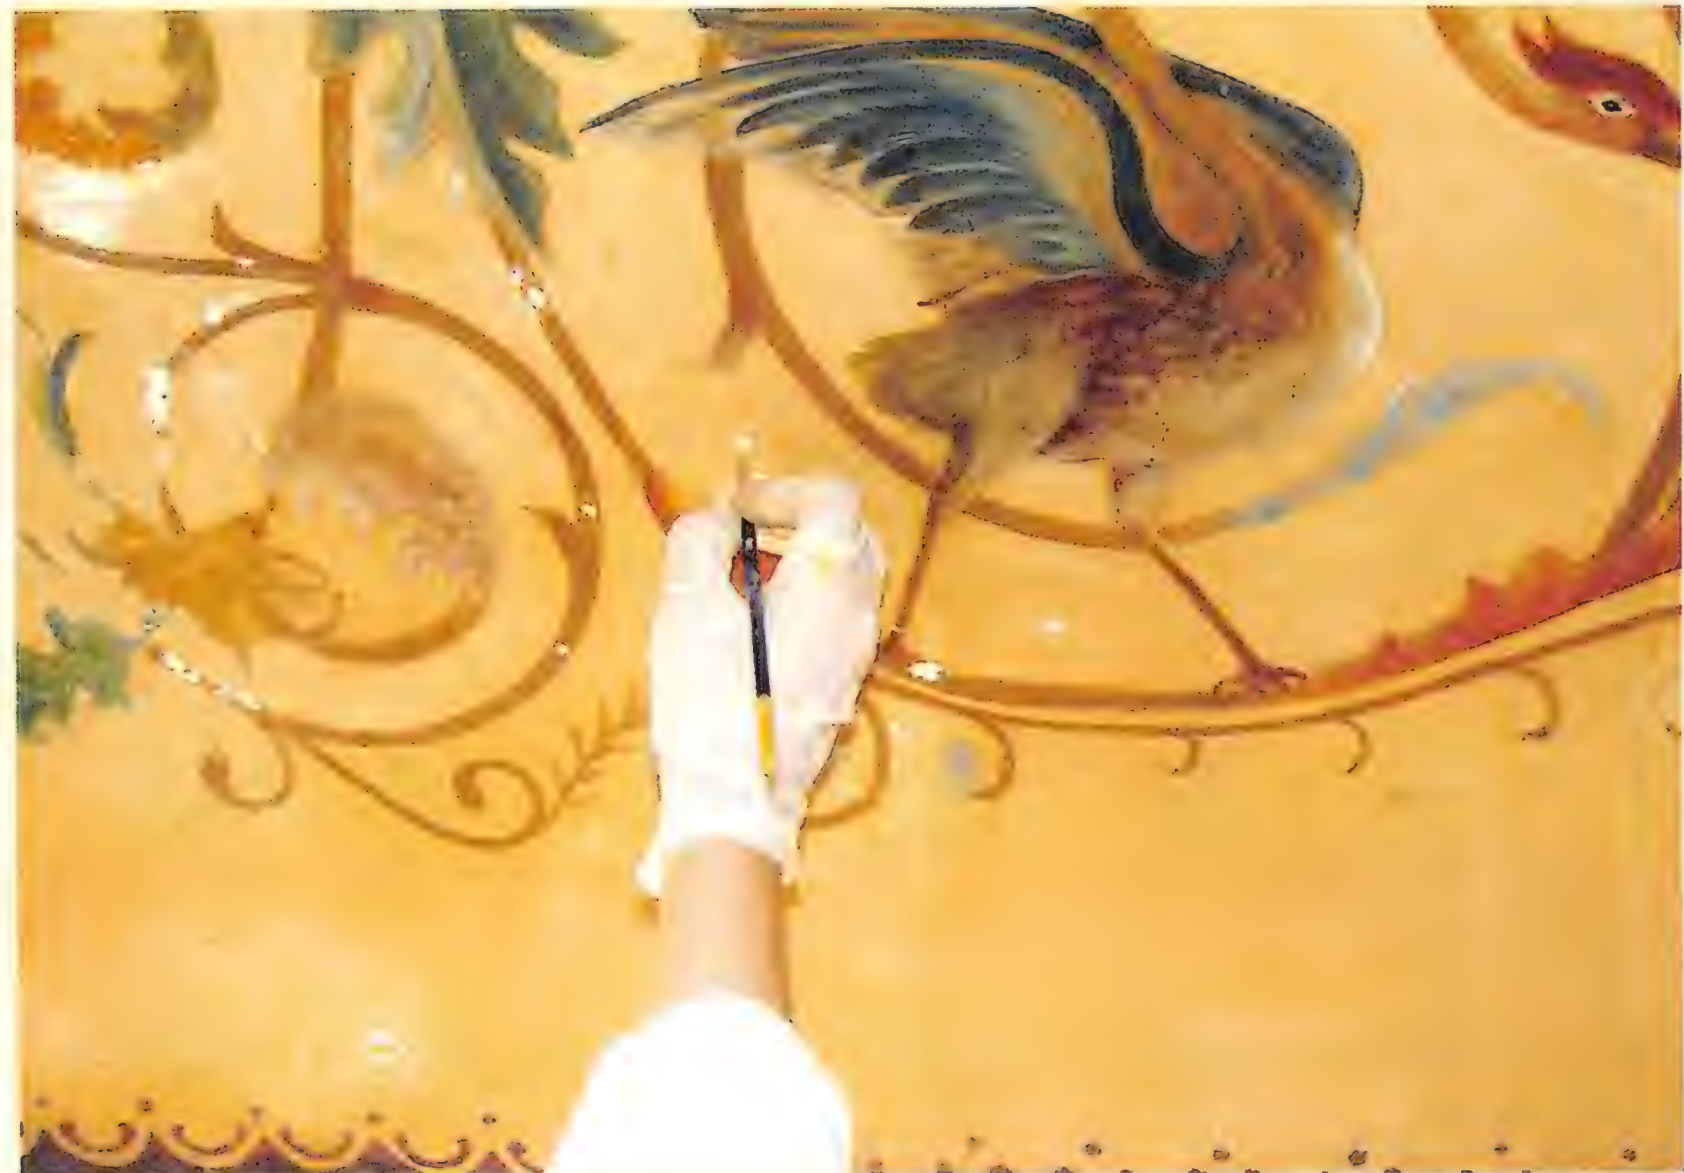
أثناء وضع الرتوش

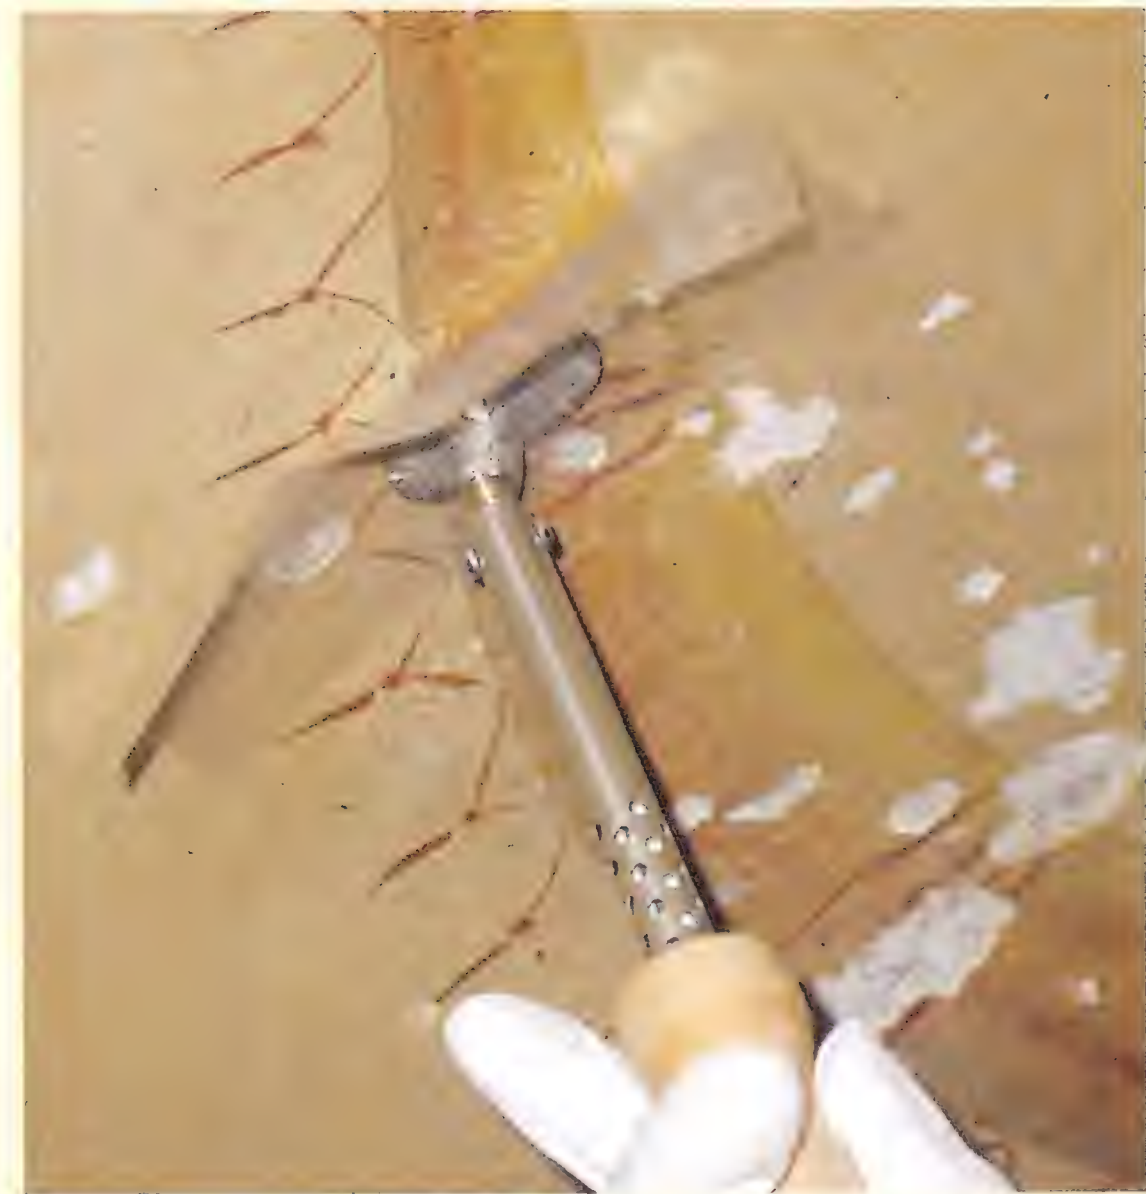
أثناء التثبيت الحراري للقشور اللونية

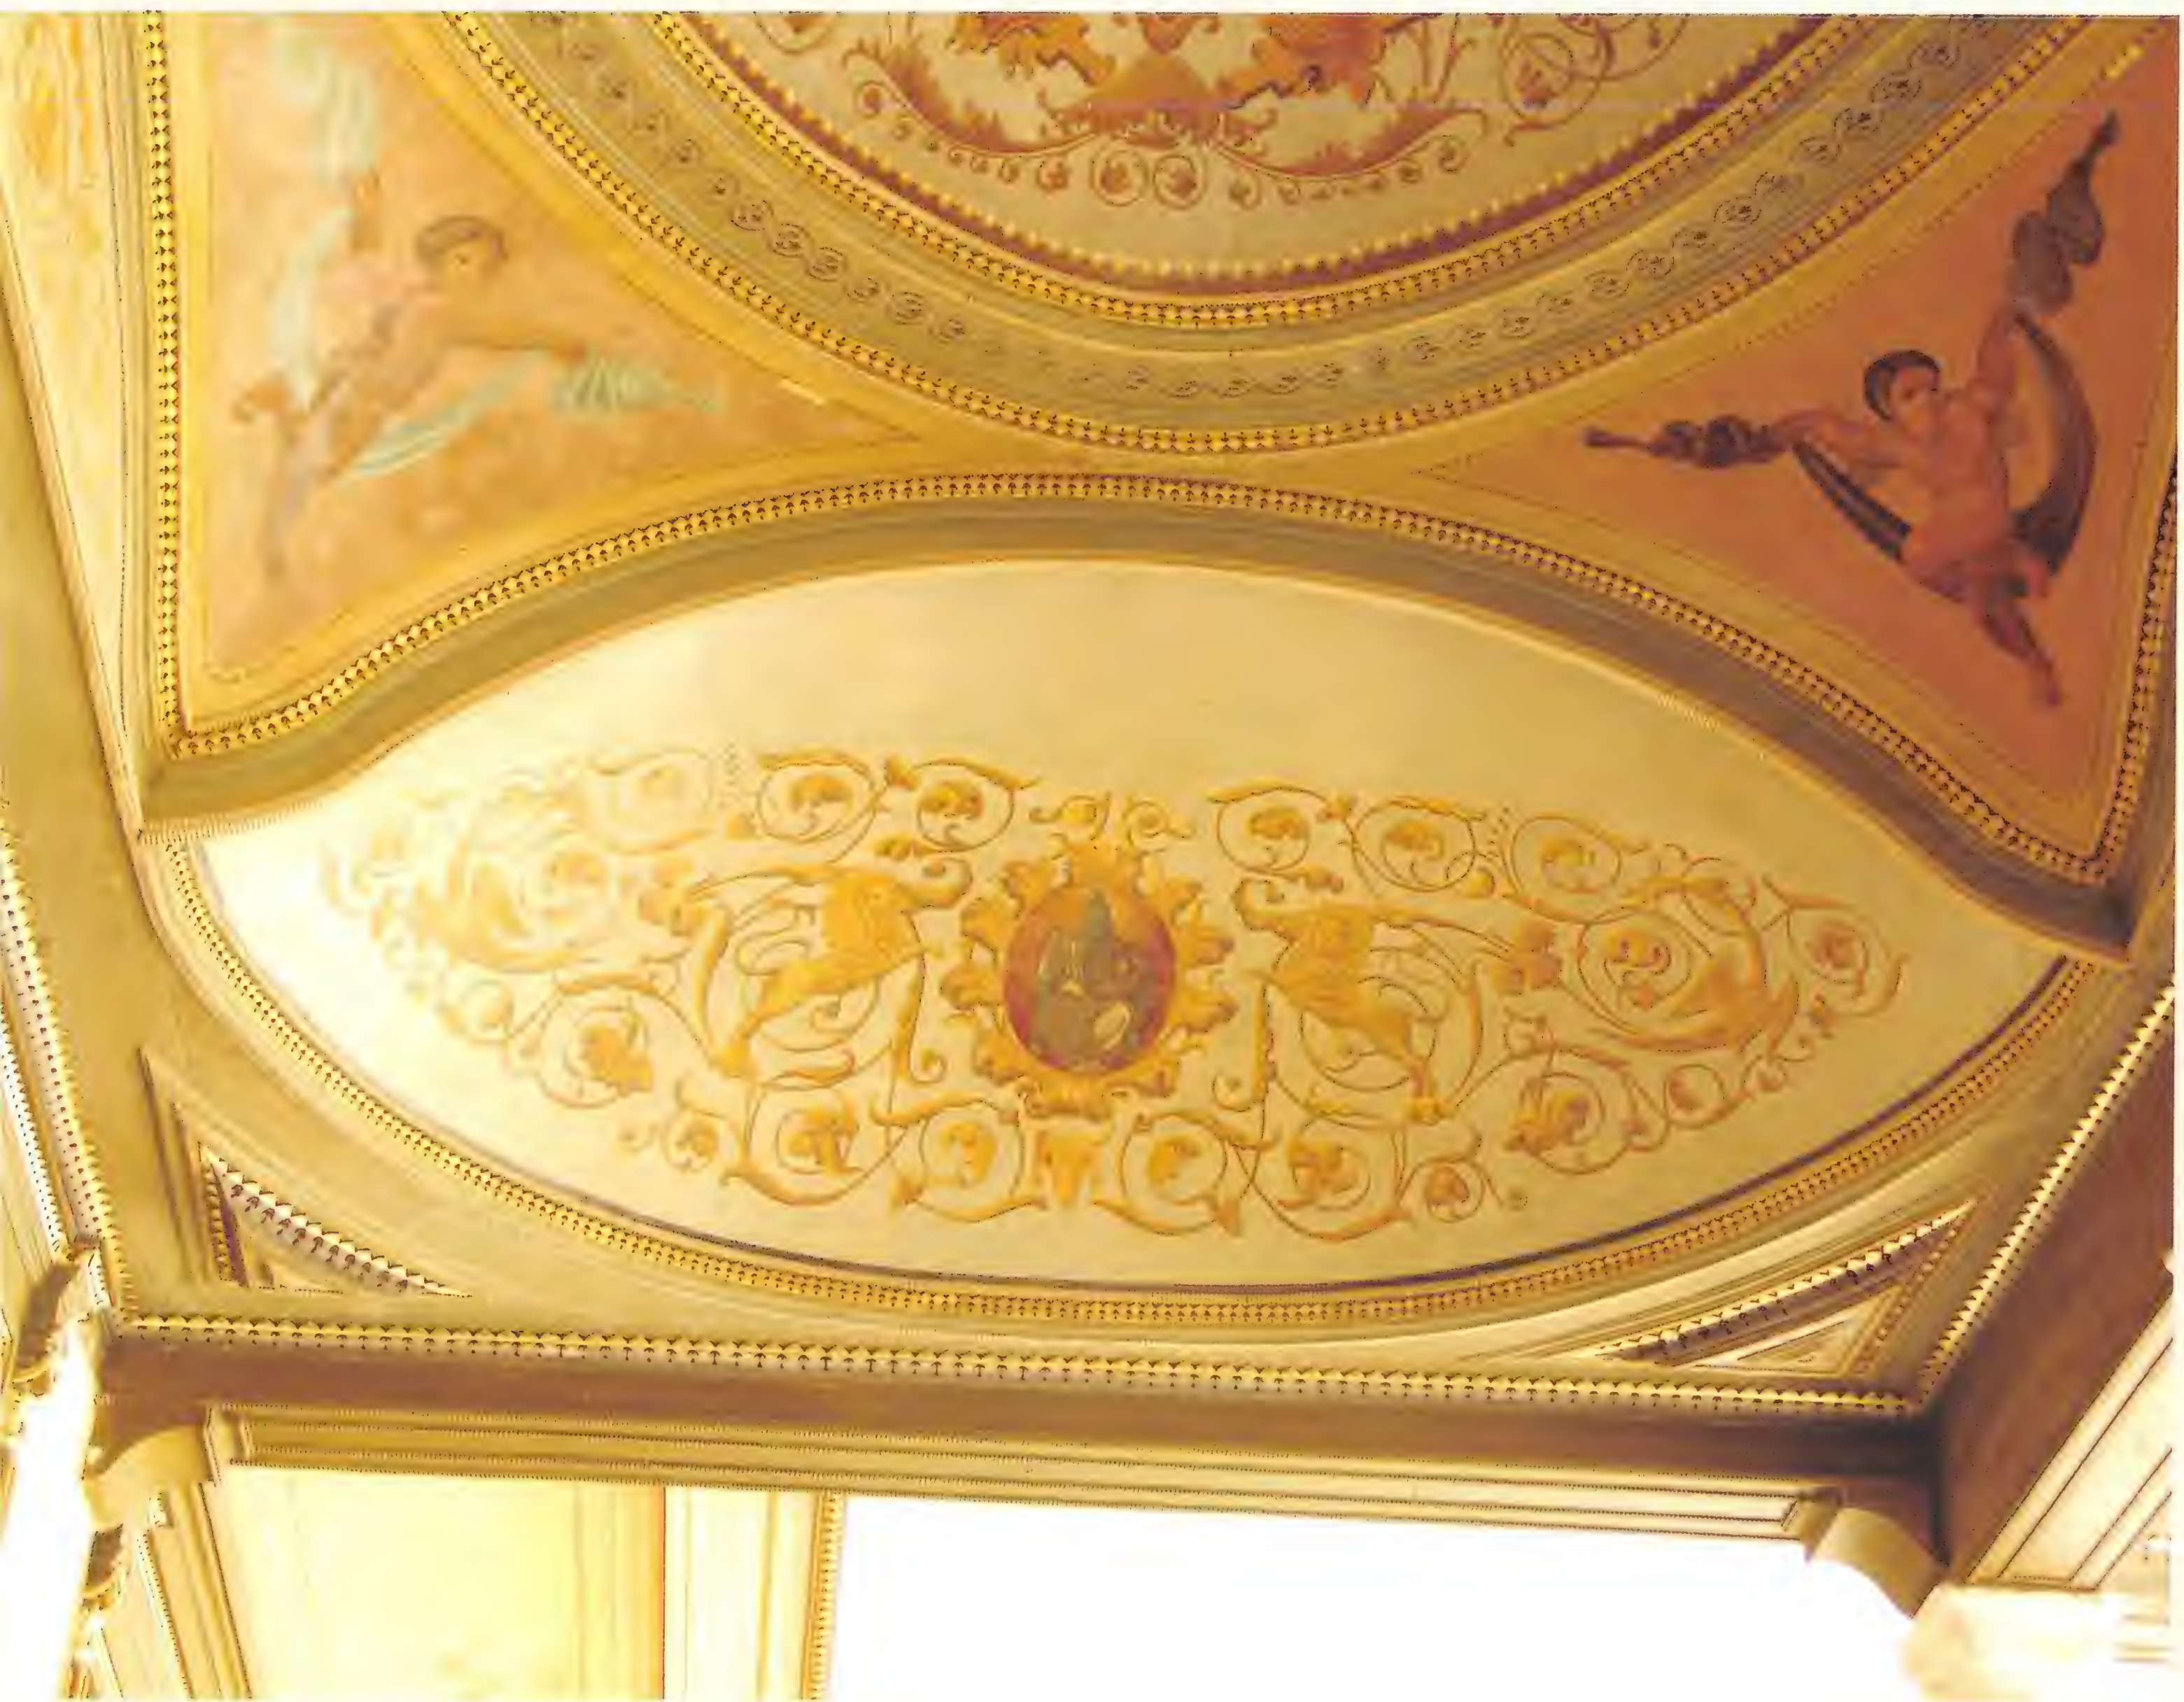
القبة الشرقية بعد الترميم

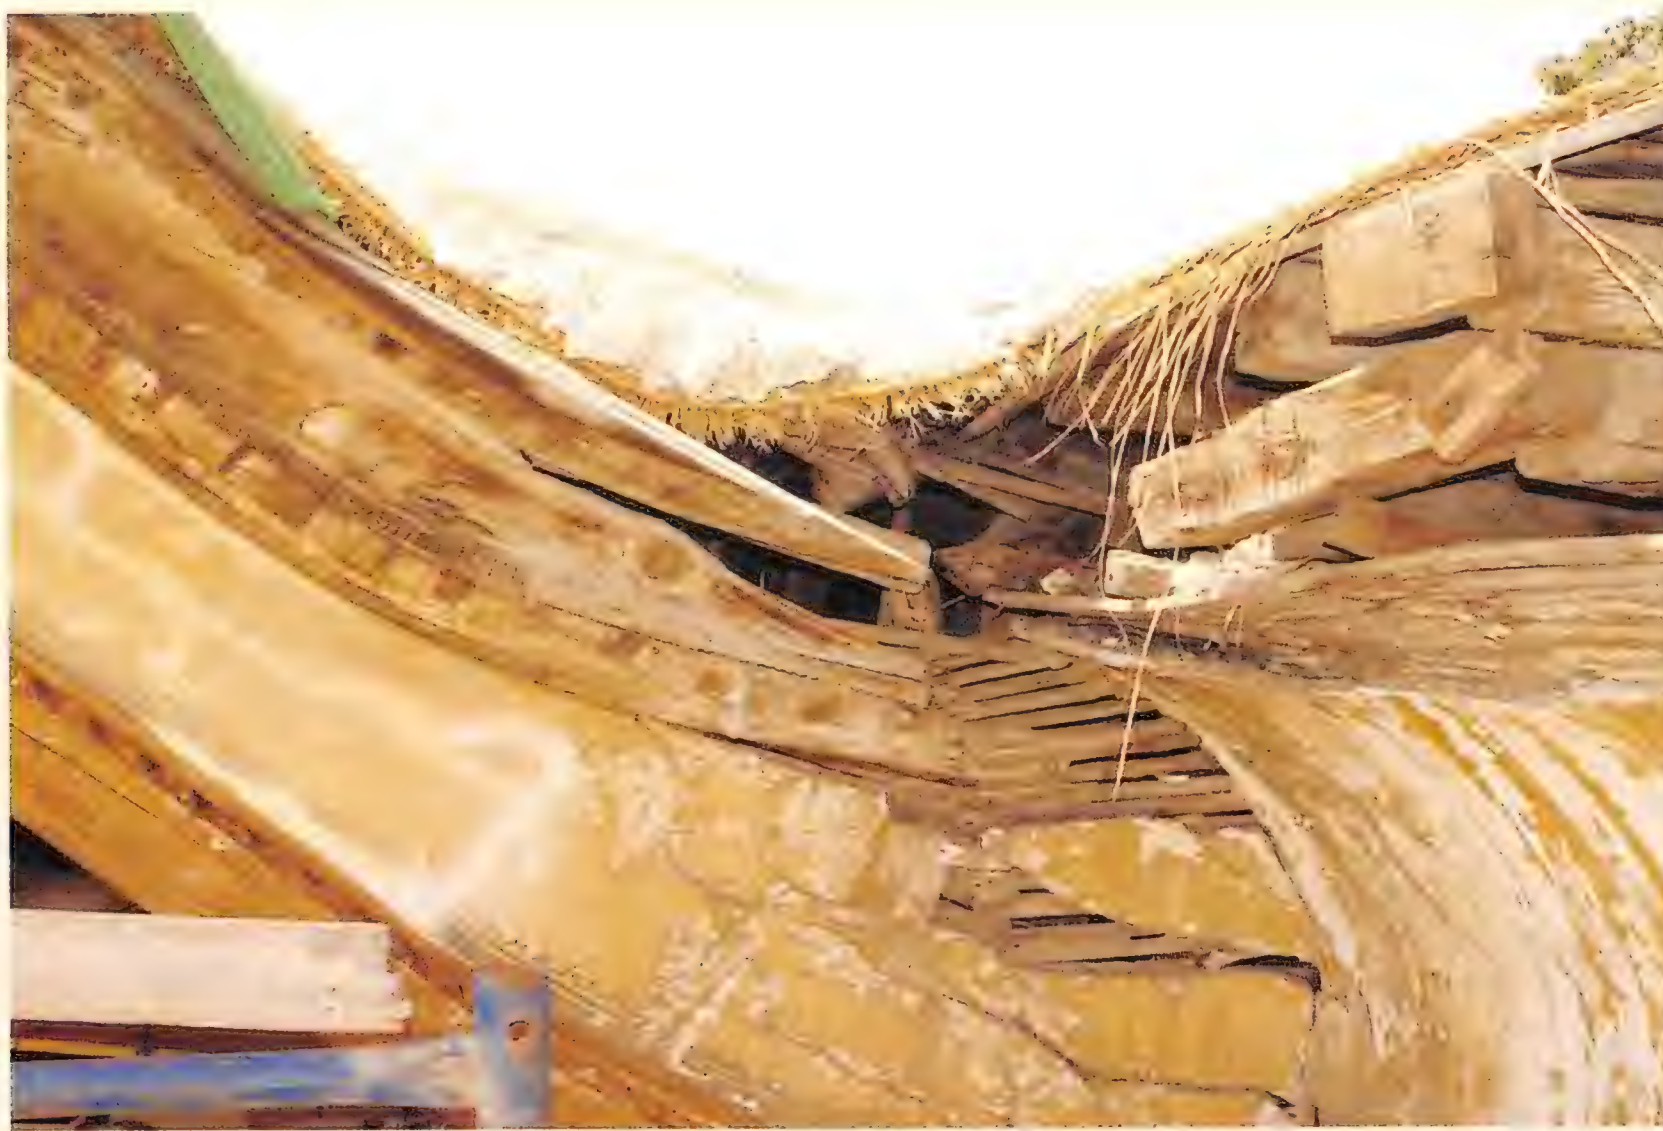
بعض مظاهر التلف للكرانيش الخارجية المطللة على صحن الفسقية

- جميع أجزاء الكرائيش مغطاه بالأتربة والاتساخات ومخلفات الحشرات.

- الحامل الخشبي يعاني من وجود آثار لأنفاق الحشرات وهناك التواءات وانفصال في الخشب وفقد في سدائب الخشب البغدادلي.

- وجود فقد وانفصال لطبقات الملاط عن الخشب البغدادلي.

- شروخ مختلفة الأحجام وترميمات سابقة تغطي طبقات الألوان. Over painting

- تبلور ملح على سطح الملاط مما أدى إلى تلف السطح الخارجي وهذا التبلور بين طبقة الزخارف والملاط وبالأخص الجانب الشمالي والشرقي للفسقية.

- هناك أجزاء عديدة وكبيرة مفقودة من الزخارف والألوان أو منفصلة عن الملاط أو مغطاه بألوان مضافة.

- التذهيب على الرنكات تأكسد للون البني والأسود والأخضر وذلك لأنه من النحاس وهناك طبقات منفصلة منه.

- تعقيم الأخشاب من الداخل والخارج
بالمواد الفعالة.

- تفتيح الشروخ وإزالة الترميمات
الخاطئة ونزع الأجزاء المتبلور عليها
الأملاح واستخلاص هذه الأملاح
وتثبيتها مرة ثانية واستكمال
الناقص منها بالمونات المناسبة
والمشابهة للون الأصلي.
